RAPPORT D'ENQUÊTE FERROVIAIRE
R03Q0003

**ENTRE LE TRAIN Q-148-91-18 DU CANADIEN NATIONAL
ET UN VÉHICULE RAIL-ROUTE
AU POINT MILLIAIRE 97,60, SUBDIVISION MONTMAGNY
À SAINT-CHARLES (QUÉBEC)
LE 20 JANVIER 2003**

Rapport numéro R03Q0003

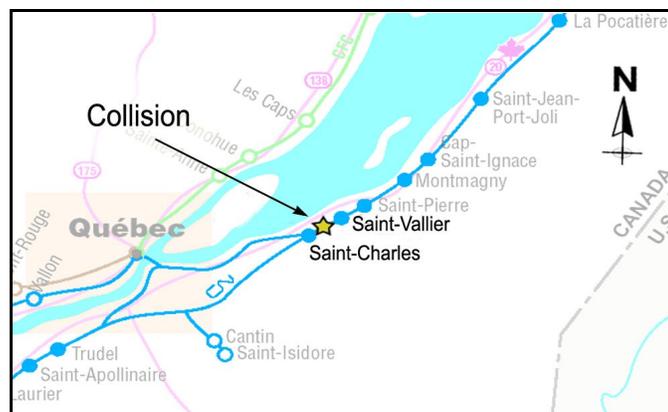
Figure 1. Lieu de la collision

Le contremaître embarque son véhicule rail-route sur la voie principale à un passage à niveau public situé à Saint-Charles puis se rend jusqu'au pont de la rivière Boyer, point milliaire 97,60 (voir la figure 1), où des travaux de soudure des joints de rail sont prévus. Le contremaître ouvre sa radio portative sur la fréquence d'écoute désignée, ainsi que la radio du véhicule rail-route et le haut-parleur extérieur.
